CH-46 VERTOL 追加説明書
CH-46 VERTOL Additional instructions

CH-47 CHINOOK 追加説明書
CH-47 CHINOOK Additional instructions

Thank you for purchasing a Hirobo product.
 The specifications of the feathering spindle and the yoke have been changed.
 Please read these additional instructions as well as the original instructions
 when using the product.

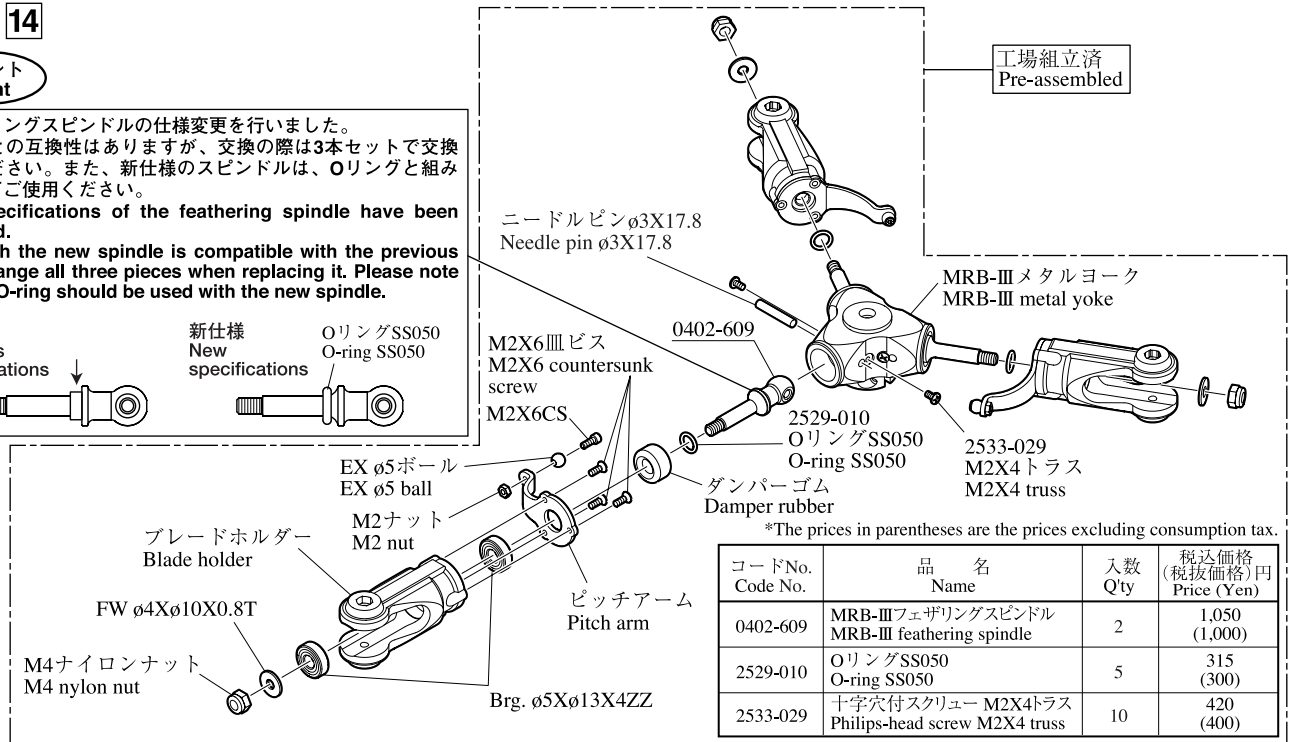
P.28 14

フェザリングスピンドルの仕様変更を行いました。
 旧仕様との互換性はありますが、交換の際は3本セットで交換してください。また、新仕様のスピンドルは、Oリングと組み合わせてご使用ください。
The specifications of the feathering spindle have been changed.
Although the new spindle is compatible with the previous one, change all three pieces when replacing it. Please note that an O-ring should be used with the new spindle.
