CH-46 VERTOL 追加説明書
CH-46 VERTOL Additional instructions

CH-47 CHINOOK 追加説明書
CH-47 CHINOOK Additional instructions

Thank you for purchasing a Hirobo product.
 The specifications of the feathering spindle and the yoke have been changed.
 Please read these additional instructions as well as the original instructions
 when using the product.

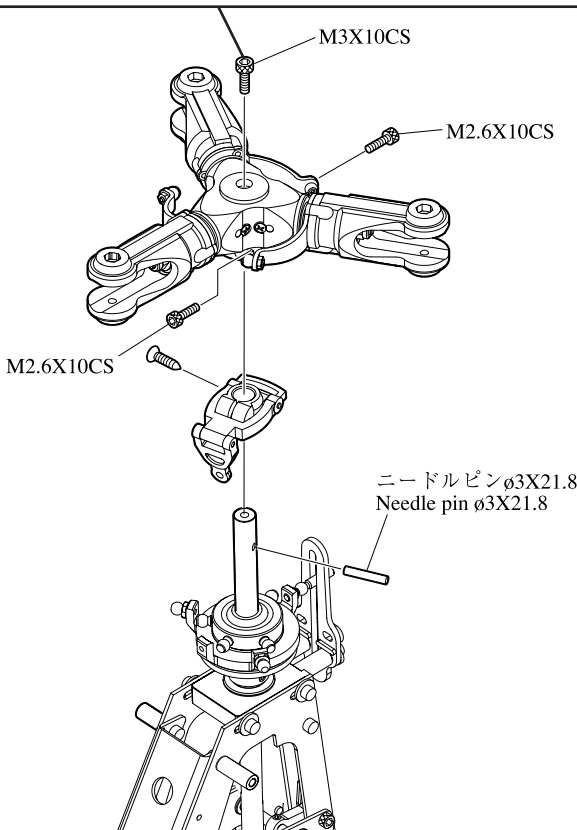
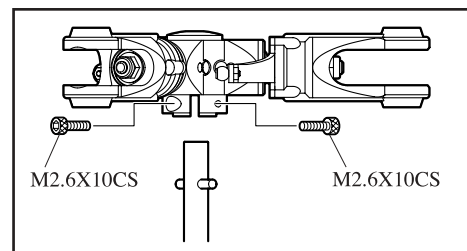
P.28 14

フェザリングスピンドルの仕様変更を行いました。
 旧仕様との互換性はありますが、交換の際は3本セットで交換してください。また、新仕様のスピンドルは、Oリングと組み合わせてご使用ください。
The specifications of the feathering spindle have been changed.
Although the new spindle is compatible with the previous one, change all three pieces when replacing it. Please note that an O-ring should be used with the new spindle.

フロントローターヘッドおよびリアローターヘッドの取付ネジは必ずロックタイトを塗布し、しっかりと締付けてください。また、ネジの緩みがないかフライトごとに点検してください。
Apply Loctite to the screws for the front and the rear rotor heads, and screw tightly. Make sure that no screws are loose before each flight.
